## FAQ Golf 7 R -Technik Infos, TPI und mehr

### IHI IS38 Turbolader Probleme / Rückruf

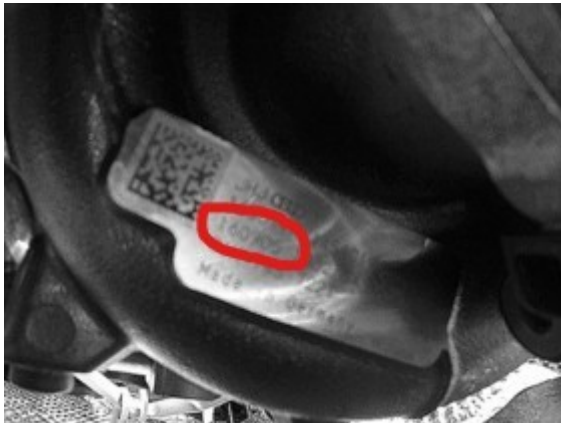
- 06 K 145 702 J erste Generation
- 06 K 145 702 N zweite Generation, ab 29.04.2013 Rückruf und verursachen teilweise komplette Motorschäden
- 06 K 145 702 A dritte Generation ab 28.04.2014
- 06 K 145 722 H vierte Generation ab ca. 10/2014 bis ca. 8/2016 Probleme häufen sich

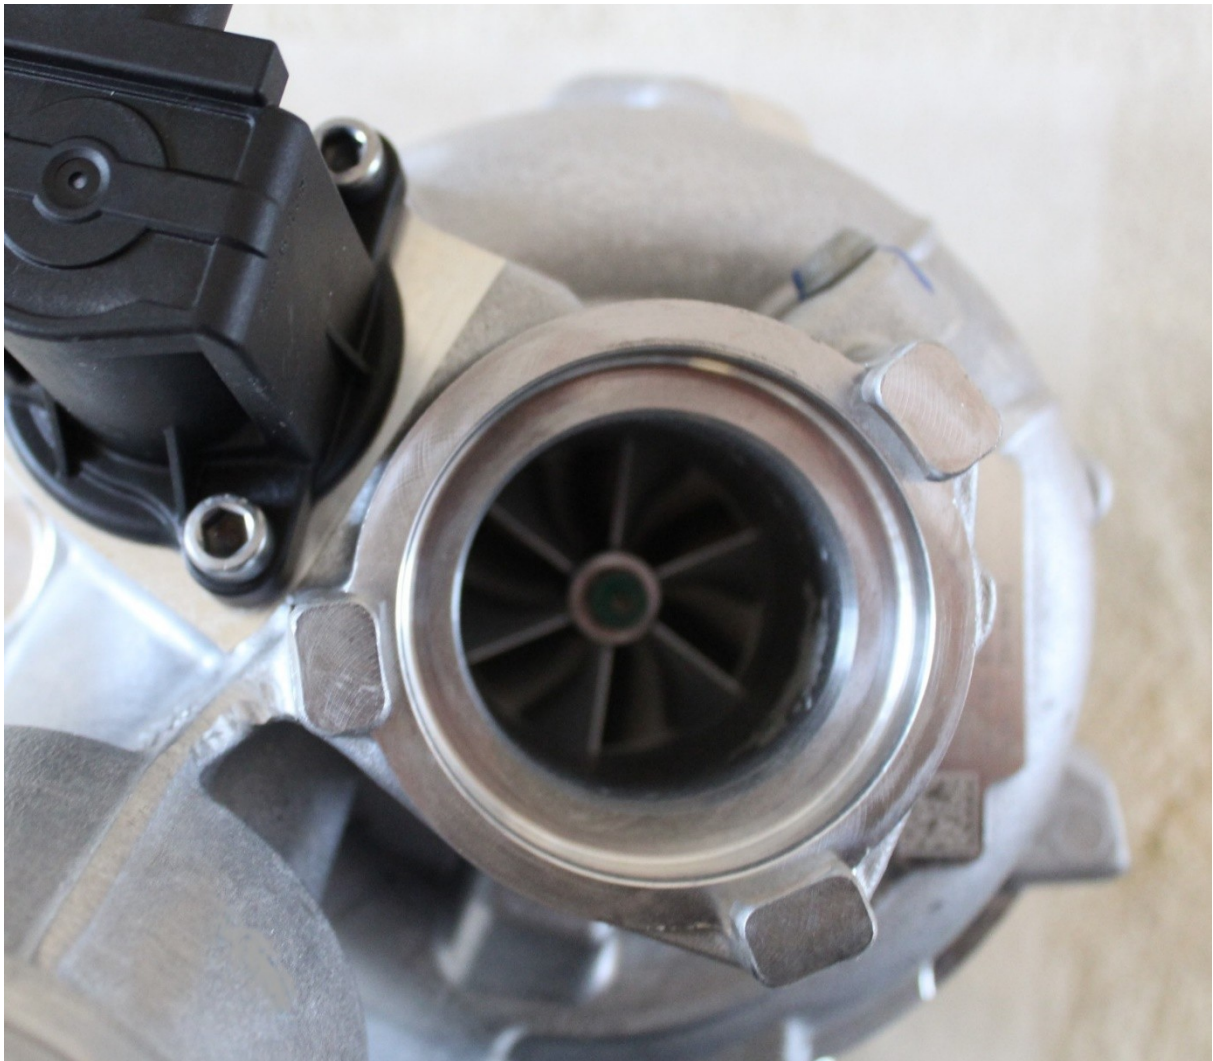
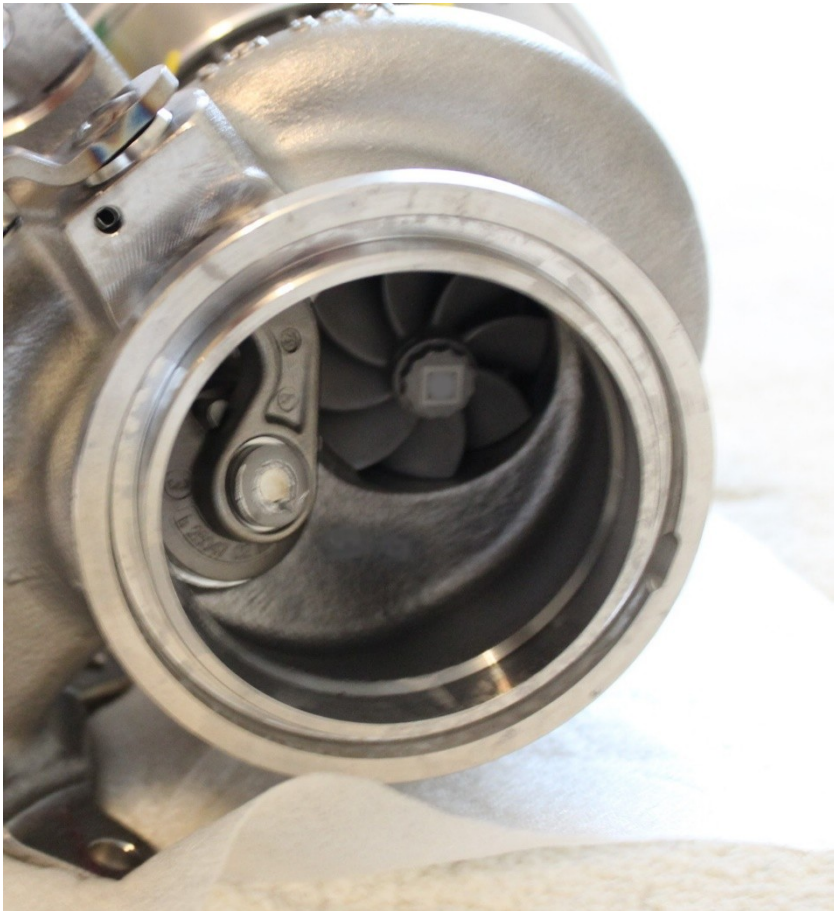
Update neuer Turbo Lader Rev. 6 - 06K 145 874 F von 01/06/2017 bei Zerlegung beider Lader wurden hier keine Änderungen festgestellt. Der Lader gilt bislang am unauffälligsten.

Rev.7 neuester Lader beim Facelift Golf 7R ab 7/2017 am DJH Motor 06K 145 874F

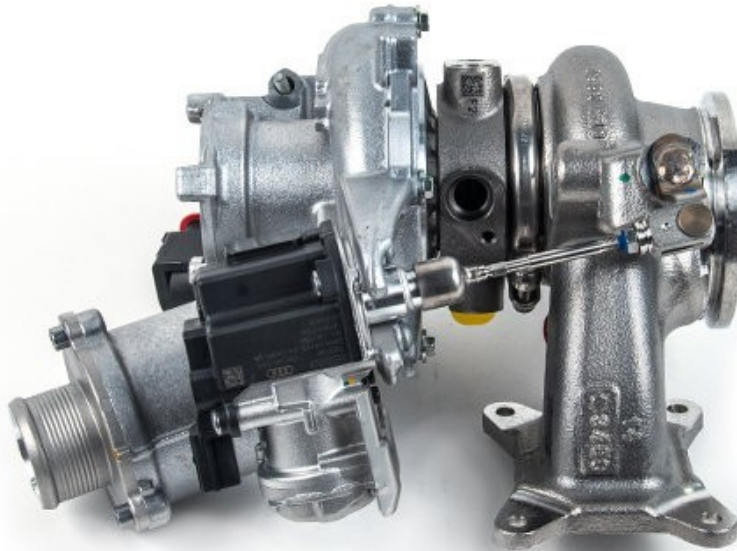
**7. Gen. IHI IS38 mit 722G Endkennung: 1. Schäden in V. mit Tuning bekannt**

**Nach aktuellen Informationen**, revidiert häufen sich H-Lader Defekte.

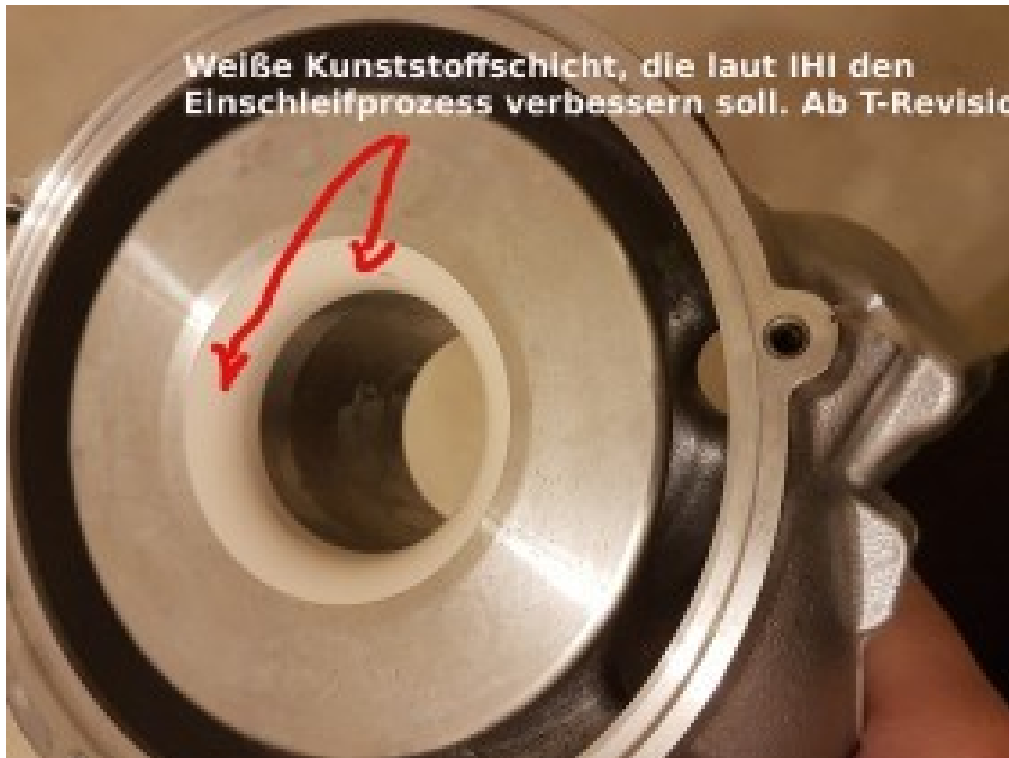
Hab im September 2018 mal ein Foto davon gemacht. Hier ist es:

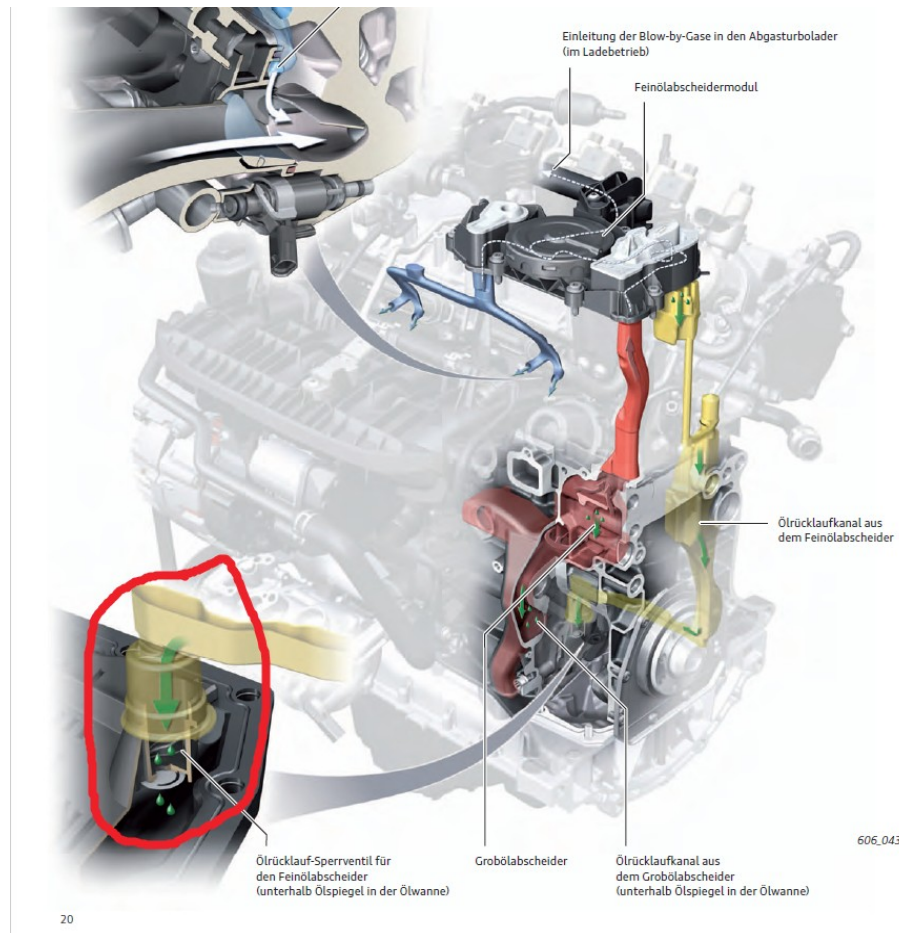
- **Öl Rauch primär in kalten Zustand**

Sperrventil (Flatterventil Metall) Feinölabscheider im Schwallblech der Ölwanne defekt oder verkocht/ schwergängig (reinigen kann ausreichen).

**Immer mit ersetzen siehe unten rot Wabeneinsatz laut Rep. Leitfaden**

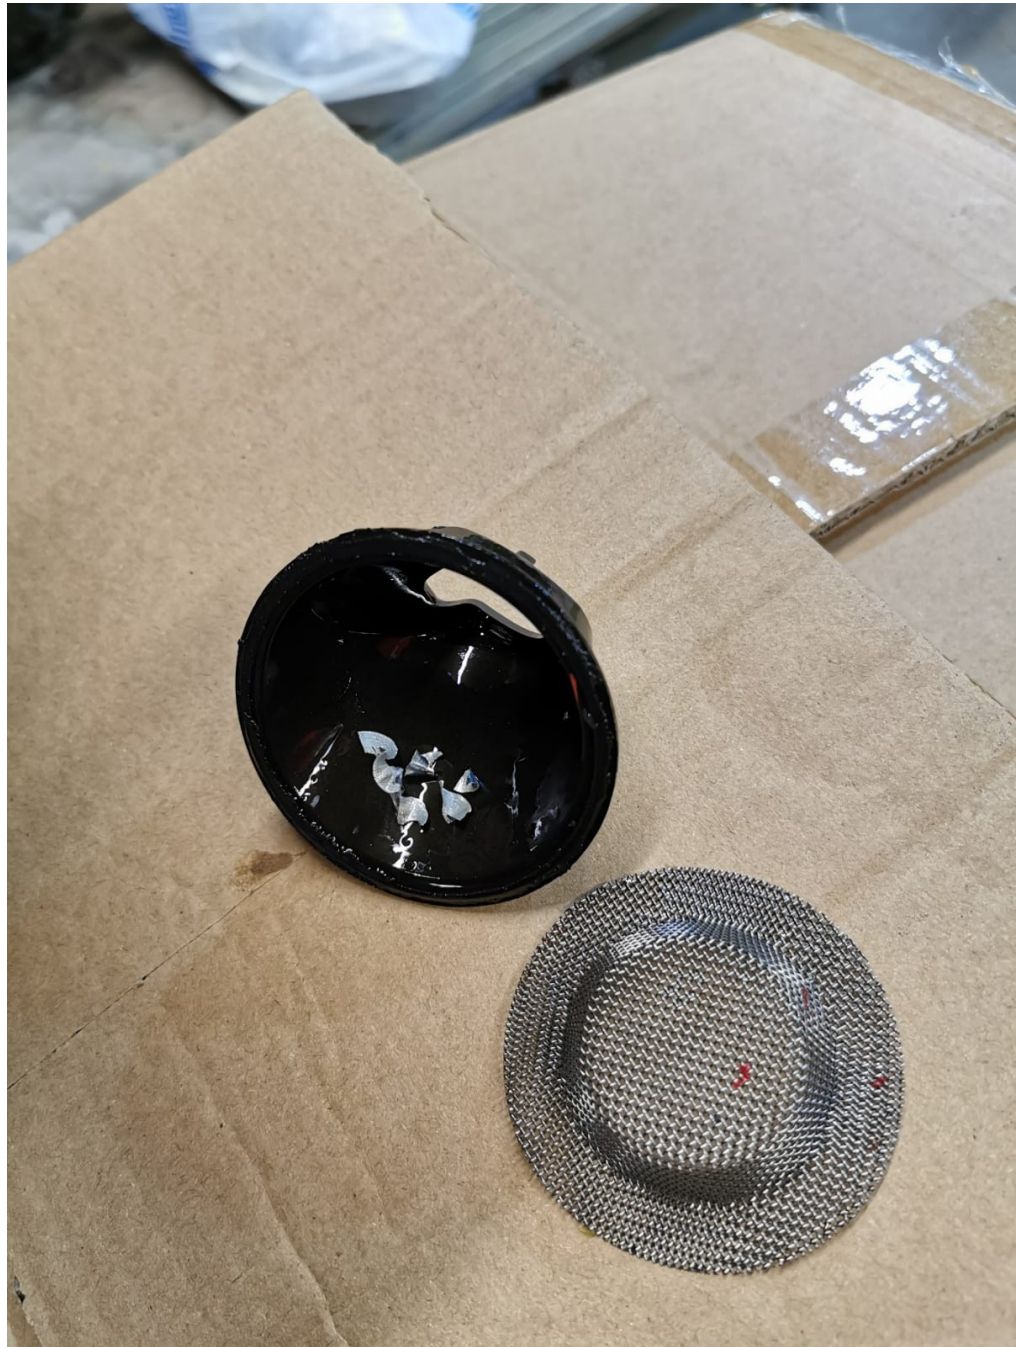
- **Bearbeitung Öl Späne in Ansaugschnorchel Ölpumpe**

Bei einer Kontrolle eines Users der Ölwanne, fand dieser Öl Späne. Eine Gefahr geht davon aber nicht aus, da vor der Ölpumpe ein sehr dichtes Sieb sitzt.

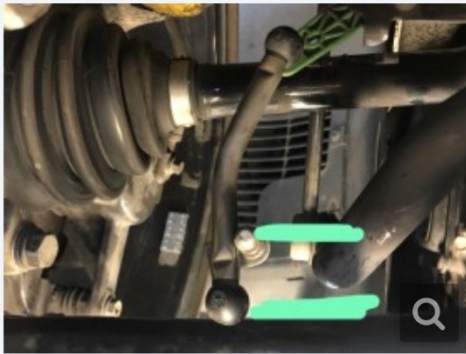
Die Niveausensoren bzw. die kleinen Koppelstangen sind zu lang, muss mir jetzt neue besorgen.

Wir haben dann die Stange ausgehängt und gemessen was fehlt...sind vorne und hinten 2cm (siehe grüne Markierungen) ... somit müssen die vorderen 8cm lang sein und die hintere 5,7cm.
